都江堰市多龄期建筑楼梯间震害研究

摘要: 根据汶川地震中都江堰市建筑震害调查结果,对城市多龄期建筑楼梯间的典型震害进行了统计分析,给出了楼梯间震害的破坏等级划分标准,并按标准对都江堰市楼梯间的典型震害进行分类,在此基础上统计分析该市楼梯间的震害情况,同时从设计规范、施工水平和施工缝留置3个方面对汶川地震中楼梯间震害原因进行了分析.结果表明:都江堰市多层砌体结构建筑楼梯间震害较其他结构类型破坏严重,毁坏比例达7.6%;不同龄期建筑中,2000年后建成并按新抗震规范设计的建筑,楼梯间震害较轻;由施工缝引起的楼梯间震害较为普遍,但正常施工的楼梯间震害较轻.

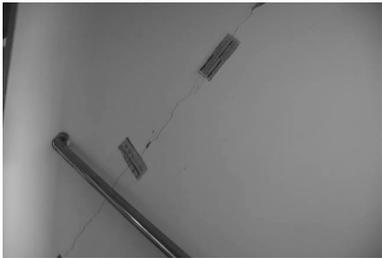
都江堰地区按89规范和2001规范设计的建筑楼梯间,部分出现轻微破坏。对框架结构,多表现为梯段、填充墙等出现轻微裂缝(见图1、2);对多层砌体结构,由于相对框架结构刚度较大,多表现为梯梁、楼梯间墙体出现轻微裂缝(见图3、4)。由于现浇板式楼梯的施工缝在施工过程中一般留置在梯梁或梯板长度1/3处,在地震发生时这部分容易产生轻微破坏。

图1 框架结构楼梯间填充墙出现裂缝

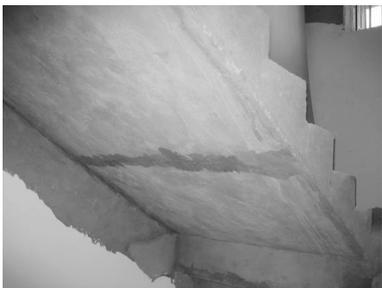
图2 梯段1/3处出现裂缝

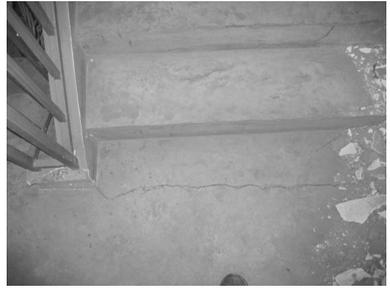
图3 梯段与休息平台连接处出现裂缝

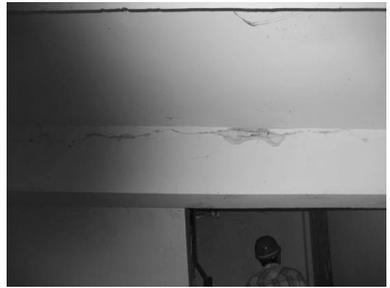
图4 梯梁处轻微破坏

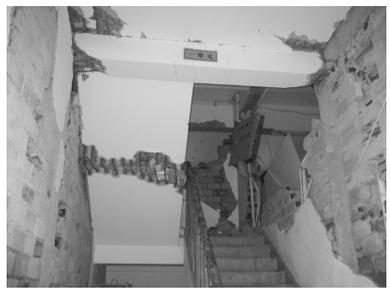
都江堰地区少数建筑虽按89规范或2001规范设计,但施工时并未严格执行,地震时发生了中等破坏。这类震害在框架结构上较为多见,表现为梯段1/3处严重开裂且钢筋屈曲,梯梁弯曲开裂和填充墙局部倒塌等,如图5~7所示;图8所示为砌体结构的楼梯间承重墙开裂。另外部分90年代之前的建筑,由于设计时未考虑抗震要求,楼梯间也发生了中等破坏。

图5 框架结构楼梯间梯段、梯梁和填充墙破坏

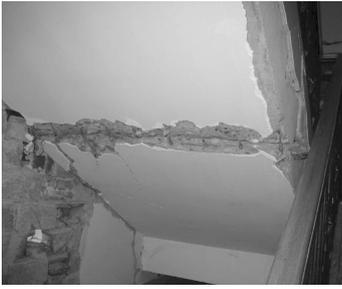
图6 梯段1/3处严重开裂

现场调查中发现,多数楼梯踏步板在1/3~1/2的部位发生了轻微破坏,少量发生了中等破坏.除了施工水平的影响,该处存在施工缝是造成上述现象的主要原因.

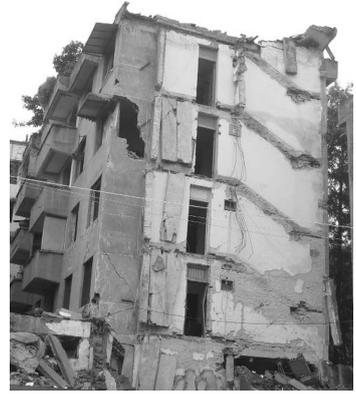
发生该类震害的建筑大都建于90年代之前,设计时未考虑抗震要求,同时本身结构性能退化也较为严重。对多层砌体结构,由于采用预制构件且楼梯间刚度较大,地震发生时,易发生整体倒塌(见图9);对框架结构,则多为梯板折断或填充墙倒塌,影响通行。

图9 多层砌体结构楼梯间倒塌
