# 提高学校建筑抗震能力的对策建议

**摘要:** 在对汶川地震中学校建筑震害调查的基础上, 对学校建筑在建筑选址、结构体系、抗震措施、施工质量等方面存在的问题进行了系统的分析, 并相应提出了提高学校建筑抗震能力的对策建议. 为确保大震不倒, 学校建筑应采用抗震性能好的结构体系, 宜优先选用钢筋混凝土框架结构, 限制使用砖混结构, 禁止使用预制空心楼板及预制楼梯, 禁止采用外廊悬挑式单跨建筑, 推荐采用内廊式钢筋混凝土框架教学楼方案. 本研究工作对全国中小学校建设标准的修订, 具有重要参考价值.

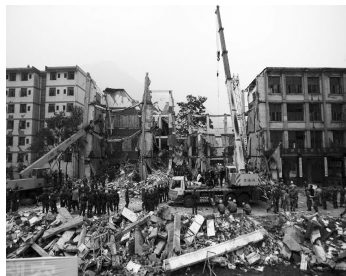
图 2 垮塌教学楼实例二(东汽中学)

Fig. 2 Collapsed building Case 2 (Dongqi High School)

汶川地震发生后, 受住房和城乡建设部的派遣, 作者带领 16 位专家, 组成房屋应急评估专家组, 在四川灾区进行房屋应急评估及震害调查<sup>[1~4]</sup>, 从收集到的房屋评估资料分析, 灾区的学校建筑破坏严重(图 1、2). 什邡山区有 7 所中小学校垮塌, 都江堰聚源中学两幢教学楼垮塌, 新建小学的部分教室垮塌, 北川县北川中学两栋六层高的主教学楼塌陷, 茅坝中学被滑坡体掩埋, 绵竹

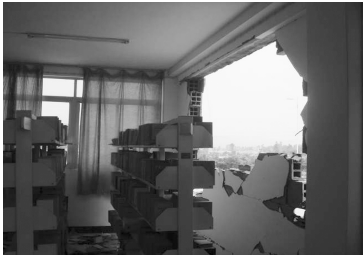
图 3 破坏严重的外围护墙体(江油工业学校)

Fig.3 Severely damaged filler walls (Jiangyou Industrial School)

在非极震区,学校建筑虽没有整体垮塌,但损坏也很严重.从江油市周边的 8 所村中小学的调查数据(表 1)也可看出,由于地震震动过于剧烈,大量房屋砖墙破裂、错位,63 栋学校建筑,有 59 栋无法继续使用,受损非常严重(图 3、4).

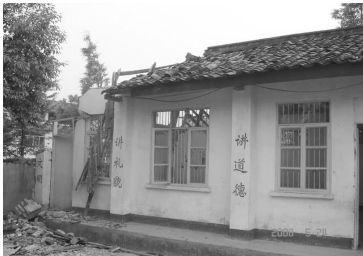
图 4 受损的教学用房屋顶(江油八角庙小学)

Fig.4 Damaged roof of school buildings (Bajiaomiao Primary School in Jiangyou)

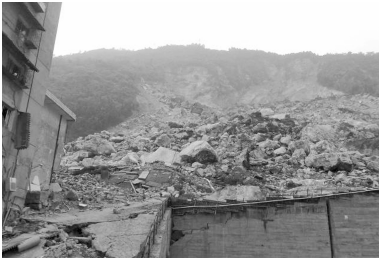
学校选址在滑坡体下方,整栋校舍被滚石掩埋(图 5),或选址在断裂带上,断裂带从校区穿过,造成房屋严重破坏(图 6).

图 5 被滚石毁坏的学校(北川茅坝中学)

Fig.5 Ruins caused by rolling stones (Maoba High School in Beichuan)

在汶川地震中,部分学校建筑由于处于不利的地形或者位于易发生地质灾害的山脚而遭受比直接灾害更为严重的破坏。因此,在工程建设之前,应事先做好城市建设用地的适宜性评价。在规划选址中,应避开地质灾害易发地段,避开地震危险地段、滑坡体、悬崖边及崖底、风口、泥石流和洪水沟口等。对已经存在的边坡和高挡墙,应有监控措施。

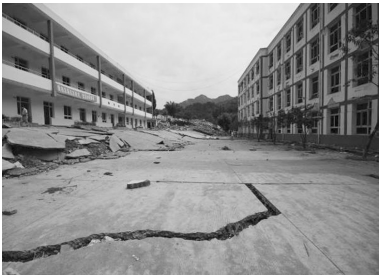
图 6 穿过校区的断裂带(白鹿镇中心小学)

Fig.6 Surface rupture zone through school (Bailu Primary School)

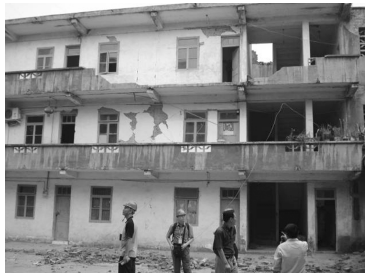
灾区学校建筑多采用外廊式单跨多层砖房(图 10)或单跨框架(图 11),这类结构体系震害较重(图 12),抗震规范已限制采用单跨建筑. 但该类房屋在灾区中小学教学用房中仍广泛采用,在这次地震中,普遍发生了不同程度的震害,少量工程破坏相当严重,已接近倒塌.

图 10 破坏严重的单跨外廊式建筑  
Fig. 10 Damaged single-span building with outer corridor

今后,在中小学校建筑的设计中,应充分吸取这次地震的教训,在结构体系上做较大的调整。学校建筑应采用抗震性能好的结构体系,限制采用外廊式单跨多层砖房或外廊式单跨钢筋混凝土框架,禁止使用预应力预制空心楼板和预制楼梯,优先采用现浇钢筋混凝土楼屋面板;外廊式单跨框架方案,可在外廊的外侧边增设一排钢筋混凝土柱,使结构横向大梁成为三点支承,变单跨为多跨体系;大空间校舍宜采用全现浇的钢筋混凝土框架结构;高烈度区推荐采用内廊式框架教学楼方案(图 19),这种方案无论是横向框架还是纵向框架,均可做到塑性铰首先在梁上出现(图 20、21),能明显改善构件的延性,提高结构的抗震能力。

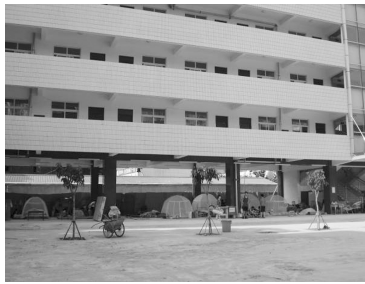
图 11 单跨钢筋混凝土框架教学楼  
Fig. 11 Single-span RC frame teaching building

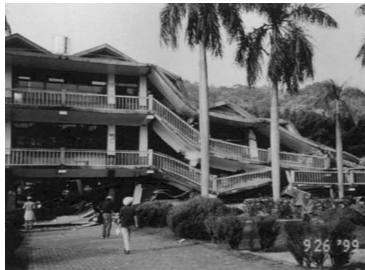
图 12 垮塌的外廊悬挑式单跨建筑(台湾集集地震)  
Fig. 12 Collapsed single-span building with outer corridor (Taiwan Jiji earthquake)

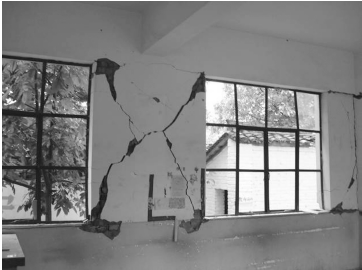
根据规范要求,低烈度区可采用预制空心板,但必须在预制板周围加现浇钢筋混凝土圈梁,预制板间缝隙必须用现拌混凝土灌实,并且在板面和板缝内加拉结筋;砖墙转角处要加钢筋混凝土构造柱. 圈梁、构造柱是砖混结构重要的抗震设防措施. 砖混结构由砖或砌块砌筑而成,材料呈脆性,其抗剪、抗拉和抗弯强度较低,因此抗震性能较差,破坏呈脆性破坏. 设有圈梁、构造柱等抗震措施,可以大大提高砖混结构的延性,在强烈地震作用下,虽然也会破坏,但有一定的延性,不至于倒塌. 但是在灾区,许多砖混结构教学用房并没有设置圈梁、构造柱(图 13),或用砖垛代替构造柱(图 14). 这类房屋,当遭遇烈度较高的地震时,很容易发生瞬间倒塌.

图 13 没有设构造柱的教室震害  
Fig. 13 Classroom damage due to lack of tie-column

大跨度教学用房不宜采用砖混结构,但若经济欠发达地区,仍要采用砖混结构,则横向承重墙应适当加厚,并增设混凝土构造柱,以增强抗侧能力.若还采用外廊式,则走廊宽度要加宽,应不小于 2 100 mm,并在外廊外侧边增设一排钢筋混凝土柱,禁止外廊悬挑;纵向窗间墙应增设断面较大的钢筋混凝土构造柱.层层设置环状封闭圈梁.

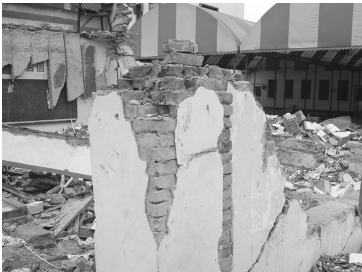
图 14 用砖垛替代的构造柱  
Fig. 14 Brick column instead of tie-column

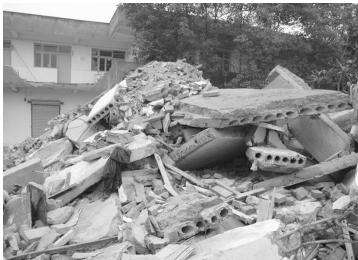
现场发现不少施工质量问题:预制空心板叠合没有强度的面层,增加荷重(图 15);砌筑砂浆标号低,饱满度不够(图 16);预制空心板没有严格进行进场检验,许多不合格的预制空心板进入施工工地;施工时,预制空心板没有按要求进行拉

图 15 面层强度很低的预制空心板  
Fig. 15 Precast hollow slab covered with low strength layer

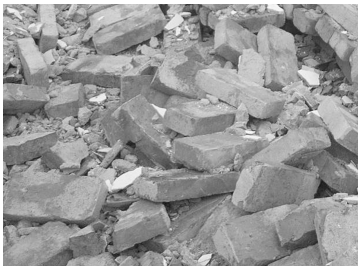
图 16 没有粘接力的砌筑砂浆  
Fig. 16 Poor quality of masonry mortar

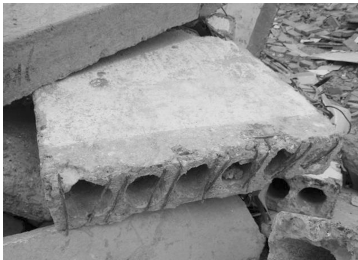
结,胡子筋被敲平(图 17);板间没有灌缝和拉接的预制空心板,很容易开裂,甚至塌落。

图 17 没有拉结的预制空心板  
Fig. 17 Precast hollow slab without tying

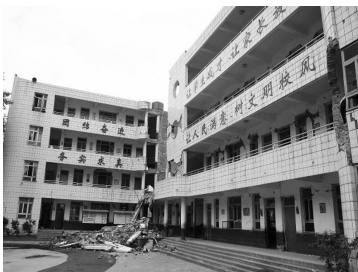
在现场还发现其他施工质量问题,如混凝土采用鹅卵石作粗骨料,没有级配;钢筋混凝土构件中夹杂砖头、牛皮纸;抗震缝填塞木条等不可压缩材料,地震时出现建筑物相互碰撞(图 18);箍筋间距太大,等等。

图 18 建筑物碰撞  
Fig. 18 Knock of partitions between buildings

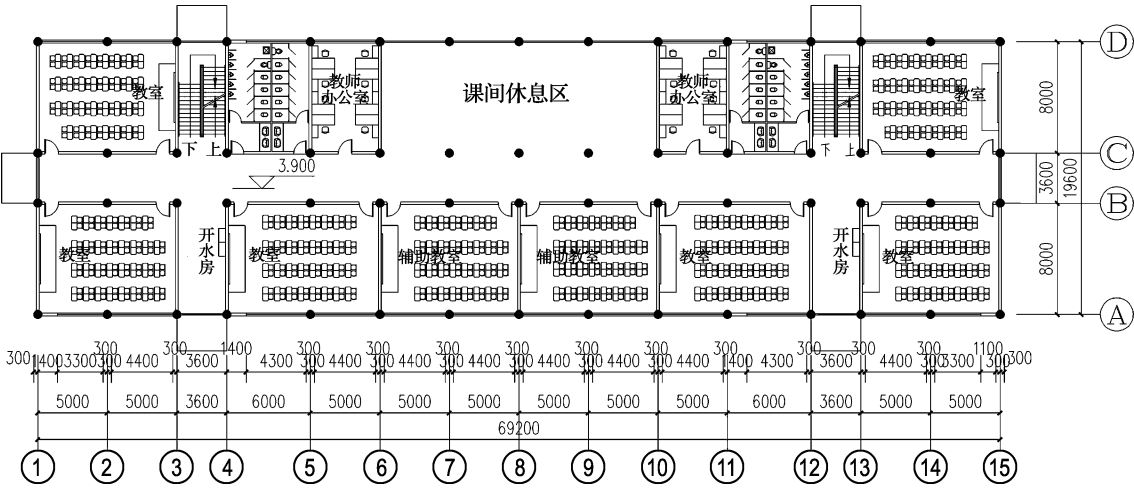
图 19 内廊式钢筋混凝土框架教学楼方案  
Fig. 19 RC frame teaching building with inner corridor

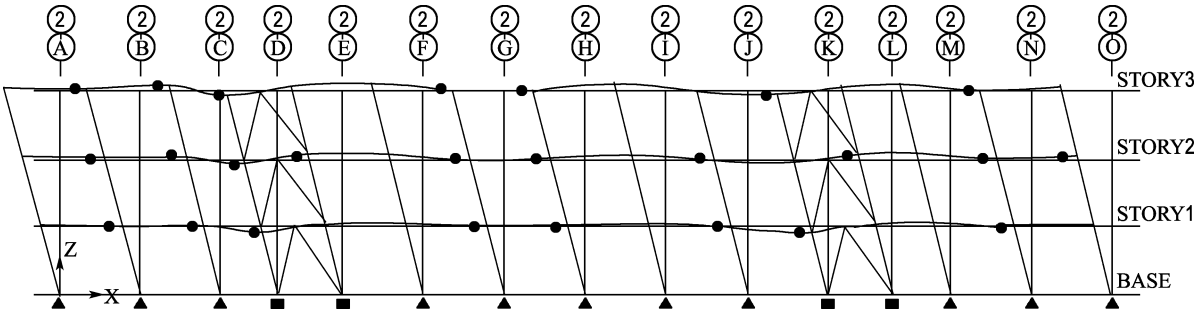
图 20 纵向框架  
Fig. 20 Longitudinal framework

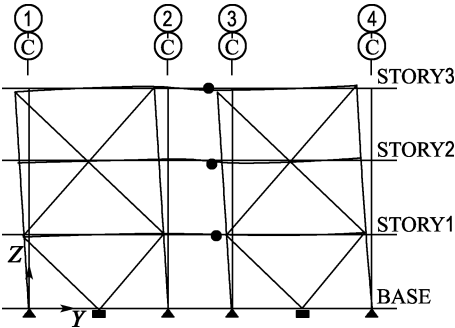
图 21 横向框架  
Fig. 21 Transverse framework

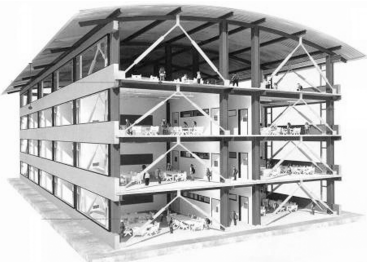
参照国外的做法,在抗御重大意外灾害时,学校应设计成周边地区的紧急避难疏散场所。因此,学校建筑应按重点设防类进行设防。为了达到这一目标要求,主体结构还可采用轻钢框架-支撑结构,墙体可采用轻质、保温隔热板,楼板和屋面板可采用轻质板,减轻结构自重(图 22)。

图 22 轻钢框架-支撑结构  
Fig. 22 Braced structure with light steel frame
