都江堰市多龄期建筑楼梯间震害研究

摘要: 根据汶川地震中都江堰市建筑震害调查结果,对城市多龄期建筑楼梯间的典型震害进行了统计分析,给出了楼梯间震害的破坏等级划分标准,并按标准对都江堰市楼梯间的典型震害进行分类,在此基础上统计分析该市楼梯间的震害情况,同时从设计规范、施工水平和施工缝留置3个方面对汶川地震中楼梯间震害原因进行了分析.结果表明:都江堰市多层砌体结构建筑楼梯间震害较其他结构类型破坏严重,毁坏比例达7.6%;不同龄期建筑中,2000年后建成并按新抗震规范设计的建筑,楼梯间震害较轻;由施工缝引起的楼梯间震害较为普遍,但正常施工的楼梯间震害较轻.

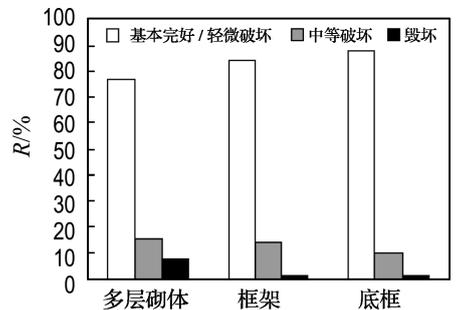
汶川地震发生前,都江堰市的抗震设防烈度为7度^[2],而实际该地区的地震烈度为8~9度。按照上述的楼梯间破坏划分标准,对都江堰市2029栋不同结构类型的多龄期建筑的楼梯间震害进行分类统计。在预测基本烈度为7度地区的多龄期建筑抗震能力时,该统计结果可作为参考依据。

图10为对应于不同结构类型的建筑楼梯间震害破坏比。由图可见,多层砌体结构建筑的楼梯

图10 都江堰市不同结构类型建筑楼梯间震害情况

Fig. 10 Seismic damage of staircase of various structure in Dujiangyan City

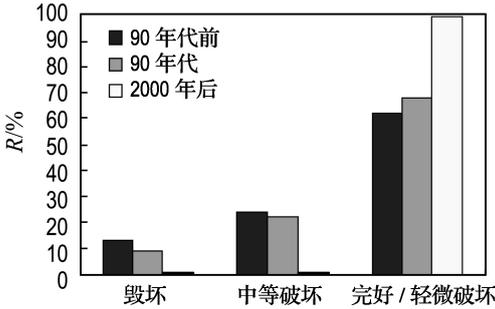
建筑由于结构类型的不同,抗震能力存在差异;此外不同龄期的同类结构由于设计时依据的规范体系和性能退化程度的不同,抗震能力也存在差异。为此选择都江堰市较为普遍的砌体结构、框架结构和底框结构作为研究对象,对不同建成年代的各类建筑楼梯间的震害情况进行分析对比。90年代前建成的框架和底框结构样本数量较少,因此不对其进行分析。都江堰市不同龄期砌体、框架和底框结构建筑楼梯间的震害对比情况如图11~13所示。由图可见,2000年后建成的各类建筑的楼梯间震害相对较轻;2000年之前建成的砌体结构建筑楼梯间震害较为严重,90年代前

建成的该类建筑楼梯间毁坏的比例 R 达到13.7%; 发生震害的框架与底框结构建筑楼梯间多建于90年代, 以中等破坏为主, 极少量发生毁坏。

图 11 都江堰市不同龄期砌体结构的建筑楼梯间震害对比

Fig. 11 Comparison of the seismic damage of staircase of masonry structure in different construction time in Dujiangyan City

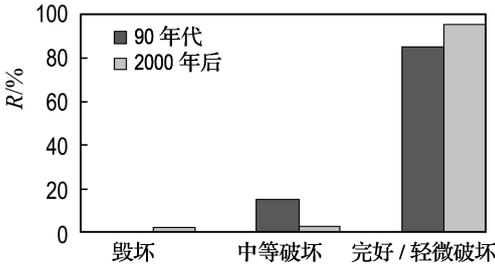
图 12 都江堰市不同龄期框架结构的建筑楼梯间震害对比

Fig. 12 Comparison of the seismic damage of staircase of frame structure in different construction time in Dujiangyan City

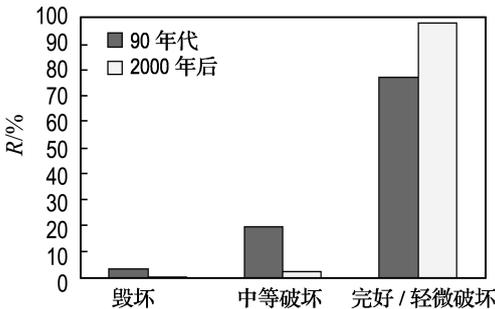
图 13 都江堰市不同龄期底框结构的建筑楼梯间震害对比

Fig. 13 Comparison of the seismic damage of staircase of bottom frame structure in different construction time in Dujiangyan City
